KONSTRUKCE ZASTŘEŠENÍ NAD VSTUPEM NA PŮDU

VYPRACOVANÝ ING. MILAN PLEČEK	ZODP. PROJEKTANT ING. ARCH. V. STRÁNSKÝ	ARCHITEKTONICKÁ KANCELÁŘ JÍLOVÉ 2. posch. z posch. 16/1 OČNÍ V. + M. +12.300m
PŘÍKLAD ING. ARCH. V. STRÁNSKÝ	VÝKONST. ARCHIT. ING. ARCH. V. STRÁNSKÝ	FORMÁT 15 x A4
MÍSTO ÚSTĚČKÝ	OBJEKT JÍLOVÉ U OČNÍ	DATA 12/2020
MÍSTO ZÁKLADNÍ ŠKOLA JÍLOVÉ p.o., ŠKOLNÍ ULICE 287, 407 01 JÍLOVÉ	PROJEKT STAVBY	Č. DOK. 1844-2/20
OPRAVA STŘECHY OBJEKTU ZÁKLADNÍ ŠKOLY MIROVÉ NÁMĚSTÍ čp.227 JÍLOVÉ		PROJEKT STAVBY
KROV – PŮDA		Č. VÝKRESU D.1.2

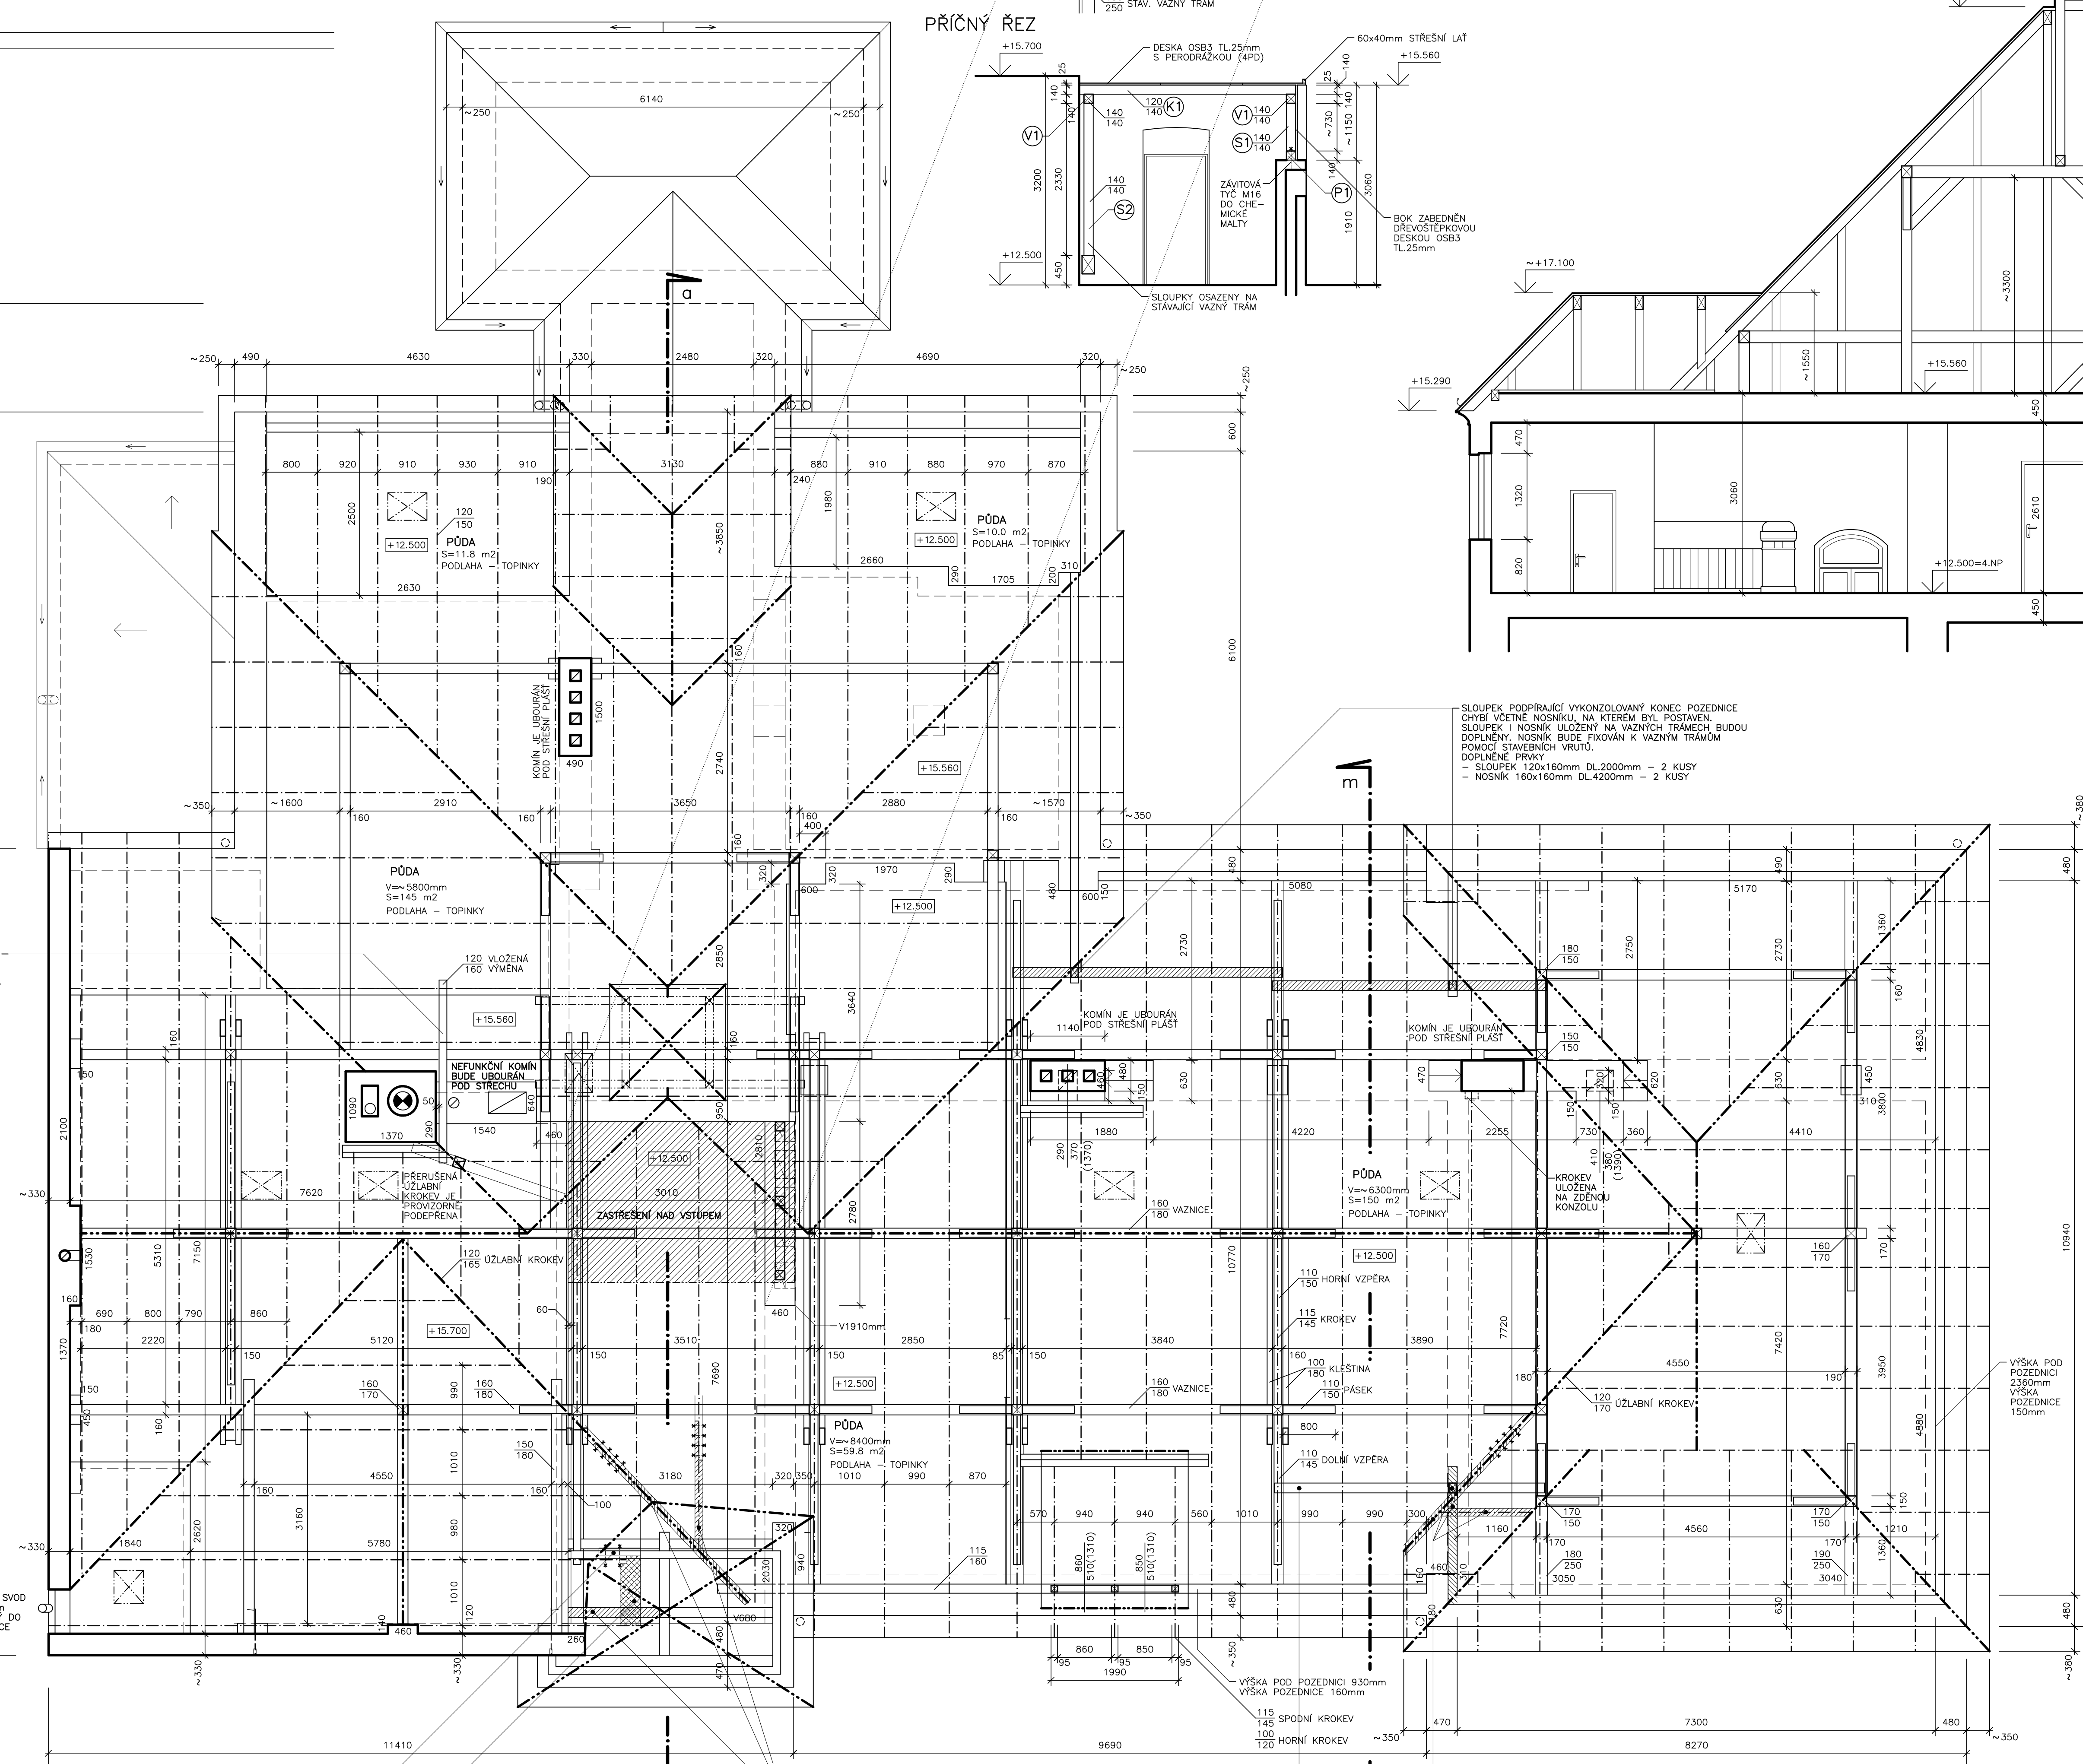
VIZUÁLNÍ PROHLÍDKOU KROVU BYLY NALEZENY CHYBĚJÍCÍ NEBO ŠKODZENÉ PRVKY KROVU, KTERÉ JSOU NÁVRŽENY K DOPLNĚNÍ NEBO VYMĚNĚNÍ – VZ. PŮDORYS KROVU
MATERIAL – ROSTLÉ VEHLJČNATE DŘEVU, TRIDA PEVNOSTI – S10 (C24)
V RÁMCI REZERVY ROZPOČTU JSOU PŘEDPOKLADYVÁNY NÁSLEDUJÍCÍ VYMĚNY DŘEVĚNÝCH PRVKŮ:
– VYMĚNA ČÁSTI POZEZNICE, 120x160mm, V CELKOVĚ DELCE CCA 20m S JEJÍM UKOTVENÍM PO VZDÁLENOSTI CCA 1,5m ZAVITOVA TYP M16 DO CHEMICKÉ MALTY
– VYMĚNA KRAJNÍCH KROKŮV U SITOŮVĚNÍ ZDVA, PROFIL KROKVE 120x160mm, VYMĚNĚNA KROKVE V ČELE DELCE 9000mm, POČET KROKŮV – 8 KUSŮ
– PROTEZOVÁNÍ POŠKODZENÝCH KONCŮ KROKŮV U VRCHOLU NEBO U OKAPNÍ RÍMSY, PROFIL 120x160mm, DELKA VČETNĚ PROTEZY 1500mm, POČET KUSŮ – 15

STÁVAJÍCÍ PROZVORNÝ PODERŮNĚNÍ PRERUŠENÉ
OZLÁBNÍ KROKVE BUDE NÁVRŽENOU VYNOU
ULOŽENOU DO OSEDIANÍ PRŮŽNUTÉHO NA
SPODNÍ STRANĚ VÝŠKOU A ROZPODRŮNĚNÍ STÁVAJÍCÍM UBOURANÍM KOMNĚ – VYMĚNA
BUDE ULOŽEN NA KOMNĚ KOTVĚ S VYKONZOLOVÁNÍM CCA 600mm, KTERÉ PODEPŘE KONCI OZLÁBNÍ KROKVE
VYMĚNA 120x160mm DL 2500mm
MINIMÁLNÍ VZDÁLENOST VYNOU OD ZDVA FUNKČNÍHO KOMNĚ JE 50mm

ČÁST OZLÁBNÍ KROKVE, ČÁST NÁVLAZUJÍCÍ KROKVE A VZPĚRA KROVU VĚŠKY JSOU NAPADENY DŘEVOKAZNOU HOUBOU
POŠKODZENÉ ČÁSTI BUDOU OSTRANĚNÝ A VČETNĚ NÁVLAZUJÍCÍHO ZDRAVĚNÍ DŘEVA DO VZDÁLENOSTI MIN 200mm A VYMĚNĚNÍ SPRÁVE BUDOU POKUDI ROVNĚŽNĚ PLATÍ DELKY MIN 600mm A CCA 4 KS SVORKOU M16
VYMĚNĚNÉ PRVKY
– VZPĚRA VĚŠKY 160x160mm DL 4000mm – 1 KUS
– OZLÁBNÍ KROKVE 120x170mm DL 4200mm – 1 KUS
– KROKVE 120x150mm DL 3500mm – 1 KUS

ČÁST OZLÁBNÍ KROKVE, NÁVLAZUJÍCÍ KRÁTKÁ KROKVE, VYKONZOLOVANÁ ČÁST POZEZNICE A SLOUPEK JSOU NAPADENY DŘEVOKAZNOU HOUBOU
POŠKODZENÉ ČÁSTI BUDOU OSTRANĚNÝ A VČETNĚ NÁVLAZUJÍCÍHO ZDRAVĚNÍ DŘEVA DO VZDÁLENOSTI MIN 200mm A VYMĚNĚNÍ SPRÁVE BUDOU POKUDI ROVNĚŽNĚ PLATÍ DELKY MIN 600mm A CCA 4 KS SVORKOU M16
VYMĚNĚNÉ PRVKY
– SLOUPEK 120x160mm DL 2000mm – 1 KUS
– POZEZNICE 120x160mm DL 2200mm – 1 KUS
– OZLÁBNÍ KROKVE 120x170mm DL 3500mm – 1 KUS
– KROKVE 120x150mm DL 2000mm – 1 KUS

– STÁVAJÍCÍ I NOVĚ BEDNĚNÍ A NOVĚ DOPLŇOVANÉ NEBO MĚNĚNÉ PRVKY KROVU BUDOU OPATŘENY OCHRANNOU NÁTĚRŮ PROTI PLÍSNÍM, DŘEVOKAZNÝM HOUBAM, DŘEVOKAZNÉMU HMYZU A DALŠÍM BIOTICKÝM ŠKODLÍČÍM BOHEMÍM NEBO JINĚ PŘÍPRAVKY, KOTÉ JE LICHOU SLOŽKOU KYSELINA BORITÁ
POZADOVANÉ SYMBOLY ÚČINNOSTI PODLE ČSN 49 0600 A TRIDY OCHRANY (EN 335-1, EN 335-2)
– TRIDA OCHRANY 2, SYMBOLY ÚČINNOSTI 1, 1a, 1b, 2, 2a, 2b
BAREVNÝ DOSTIN PŘÍPRAVKŮ – BEZBARVÝ NEBO SVĚTLĚ HNĚDÝ
POKUD BUDOU PO ROZVRSTVĚNÍ STŘECHY A PŘI STAVEBNÍCH PRÁCH V PROSTORU KROVU NALEZENY UŠEDLÉ PRVKY NAPADENÉ DŘEVOKAZNÝM HMYZEM BUDOU SÁDNOVY – OČIŠŤENY DO DEGRADOVANÉ NAPADENÉ VRSTVY DŘEVA A OPATŘENY LUKVIDAČNÍ NÁTĚRŮ PROTI HMYZU BOHEMÍM PLÍŠÍ

JEDNOSTRANNÁ PŘÍLOŽKA PRODLOUŽENÍ STÁVAJÍCÍ KROKVE, PROFIL 120x160mm, DESKA CCA 100mm, PŘÍPĚNĚNA KE STÁVAJÍCÍ KROKVI DLEMA SVORKOU M16, OSAZENÍ PŘÍLOŽKY UMOCNĚNÍ OSTRANĚNÍ ČÁSTI BEDNĚNÍ, KTERÁ PŘEDCHÁZÍ JEDNOSTRANNÉ VLETU NETOPÝRŮ DO PROSTORU PŮDY
MINIMÁLNĚ MOŽNÁ OSAZENÍ ČÁSTI STÁVAJÍCÍHO BEDNĚNÍ O OSTRANĚNÍ PŘÍPĚNĚ VĚTŠÍ PLOŠY BUDE ROZHOVNUTO NA STABE

– VOLNĚ POLOŽENÝ NOSNÍK BUDE FIKOVÁN DO VAZNYCH TRÁMŮ POKUDI STAVEBNÍCH VRSTV
PŘED JEDNÍ PRACÍ BUDE SÁDNOVÁN DO SVISLÉ VYCHLENĚNÍ SLOUPEK PODPÍRAJÍCÍ OZLÁBNÍ VAZNY A VYKONZOLOVANOU POZEZNICI
