Akce : **Oprava střechy objektu Základní školy Mírové náměstí čp.227, Jílové**  
Investor : Základní škola Jílové p.o., Mírové náměstí 227, 407 01 Jílové  
Arch. č. : 1644-2/20

## D.1 TECHNICKÁ ZPRÁVA

Děčín, prosinec 2020  
Vypracoval : ing.Milan Pileček

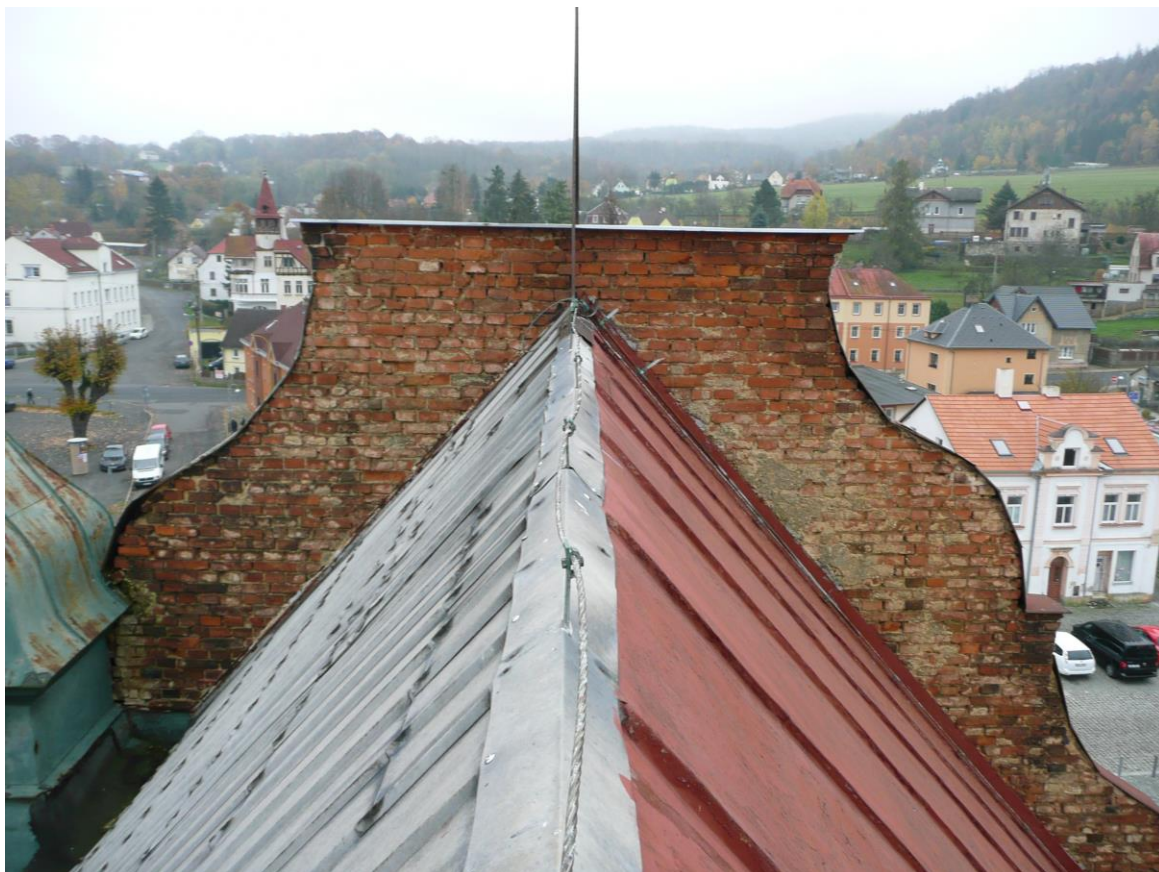
Vnitřní nadstřešní zdivo štítů zbavené vlivem povětrnostních vlivů omítky

**Fasáda** – nadstřešní zdivo štítů má již zcela destruovanou omítku, proto bude nově omítnuto. Stávající povrch se očistí, zbaví všech uvolněných částí, spáry zdiva se proškábnou. Na očištěný povrch bude proveden cementový postřik a následně hladká vápenocementová omítká s minerálním silikátovým fasádním nátěrem včetně penetrace. Horní plochy štítového zdiva budou nově oplechovány titanzinkovým plechem tl.0.8mm RHEINZINK-CLASSIC. Oplechování bude vzhledem k poloze

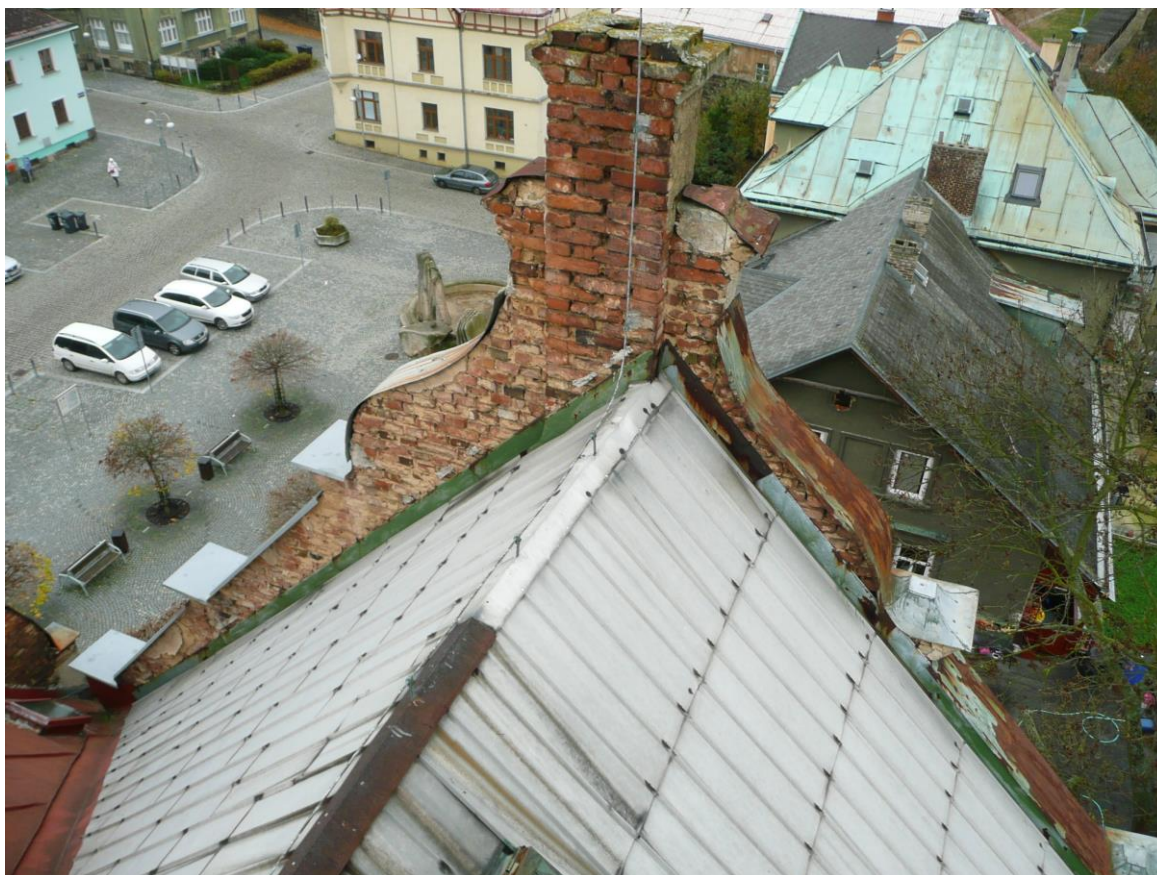
Poškození komínového zdiva ve vrcholu štítu

Stávající komínová hlava (ozn. kom2) tvořící špičku jihozápadního štítu bude upravena – horní vrstva cihel bude odstraněna a nahrazena betonovou krycí deskou. Krycí spádovaná deska s přesahem bude provedena z betonu C25/30, jemnozrný s kamenivem do 8mm. Tloušťka železobetonové desky je 80mm (50+30), výztuž KARI síť s oky 100x100mm tl.drátu 4mm. Deska bude bez otvoru a bude oplechována plechem RHEINZINK tl.0.8mm připevněným pomocí plechových příponek a plnoplošným přilepením pomocí klempířského plechu ENKOLIT. Stávající komínový průduch bude vyveden do boku a překryt hliníkovou krycí mřížkou 150x150mm.

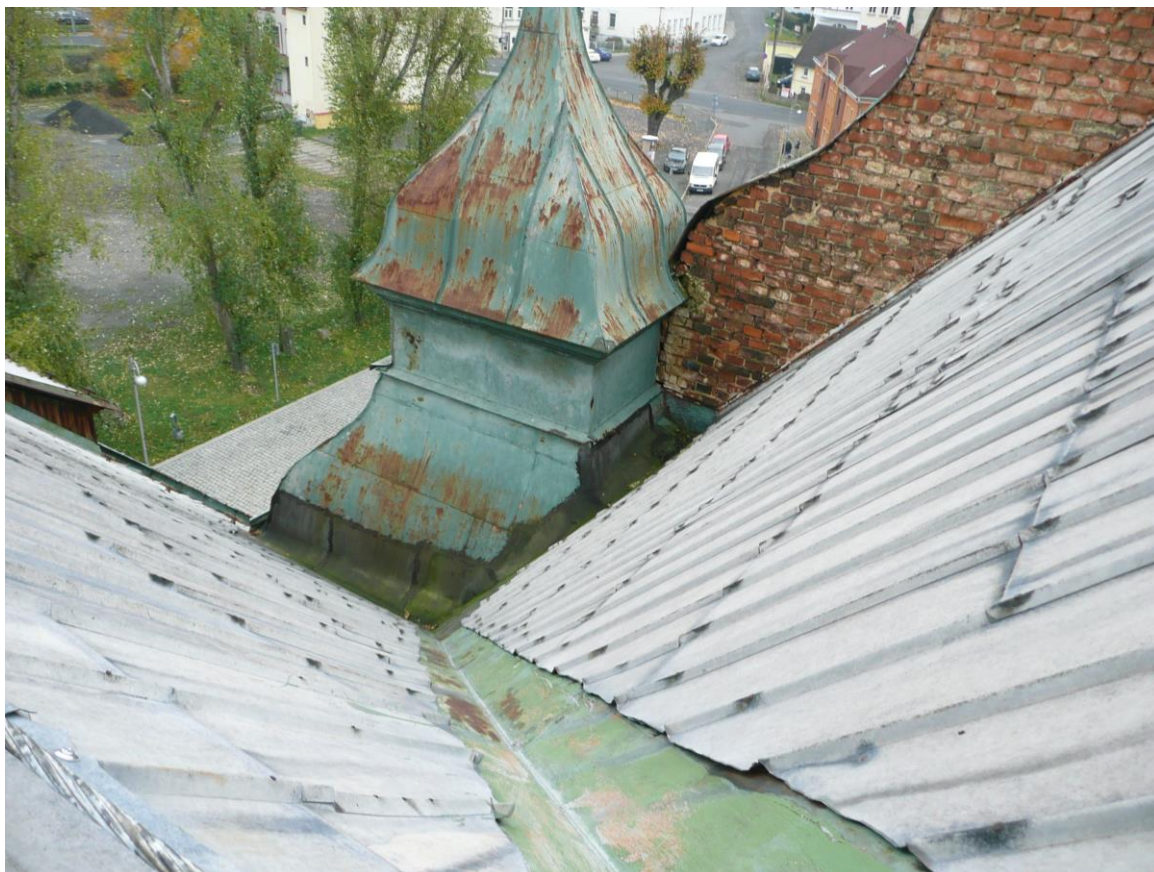
Úžlabí utěsněné asfaltovými pásy

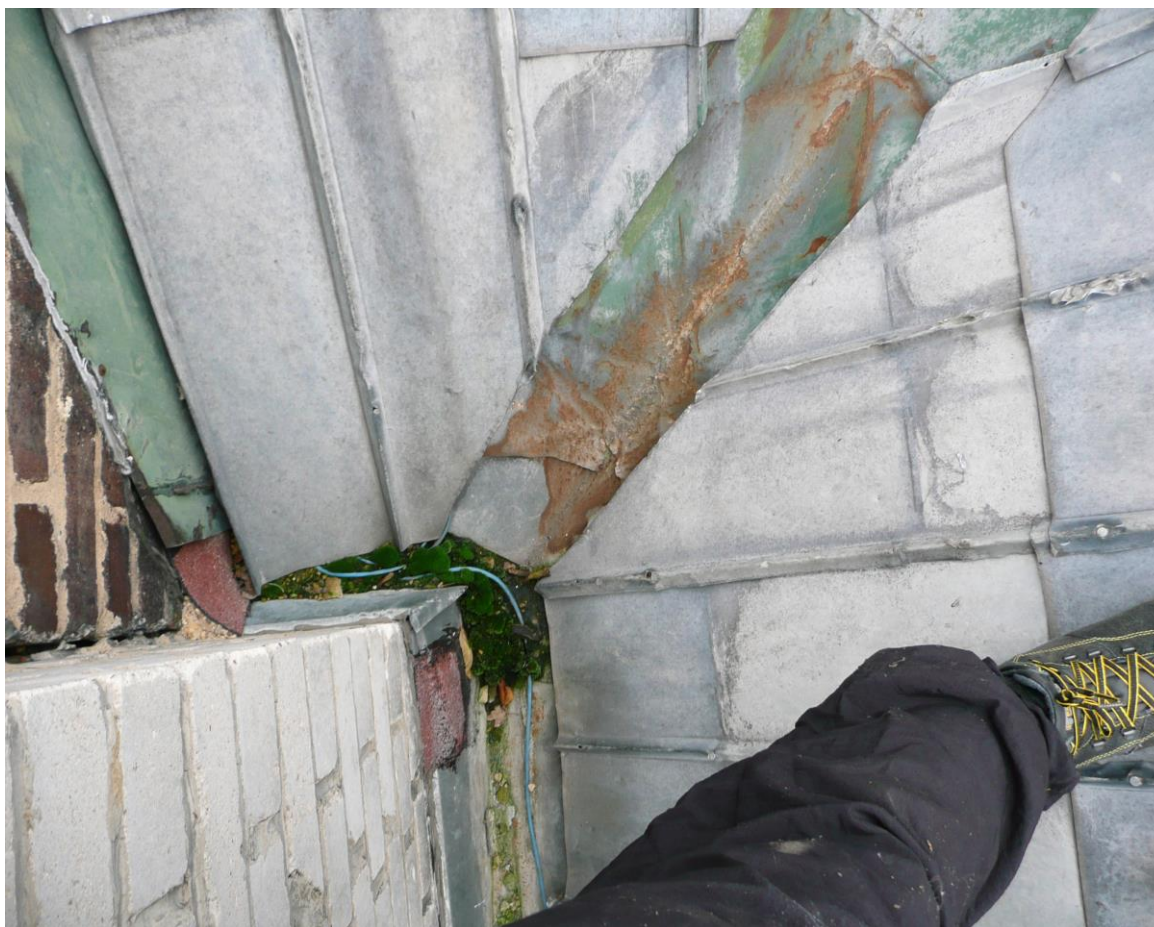
Vyspráva úžlabí a oplechování komína záplatou z asfaltových pásů, rezavý úžlabní plech

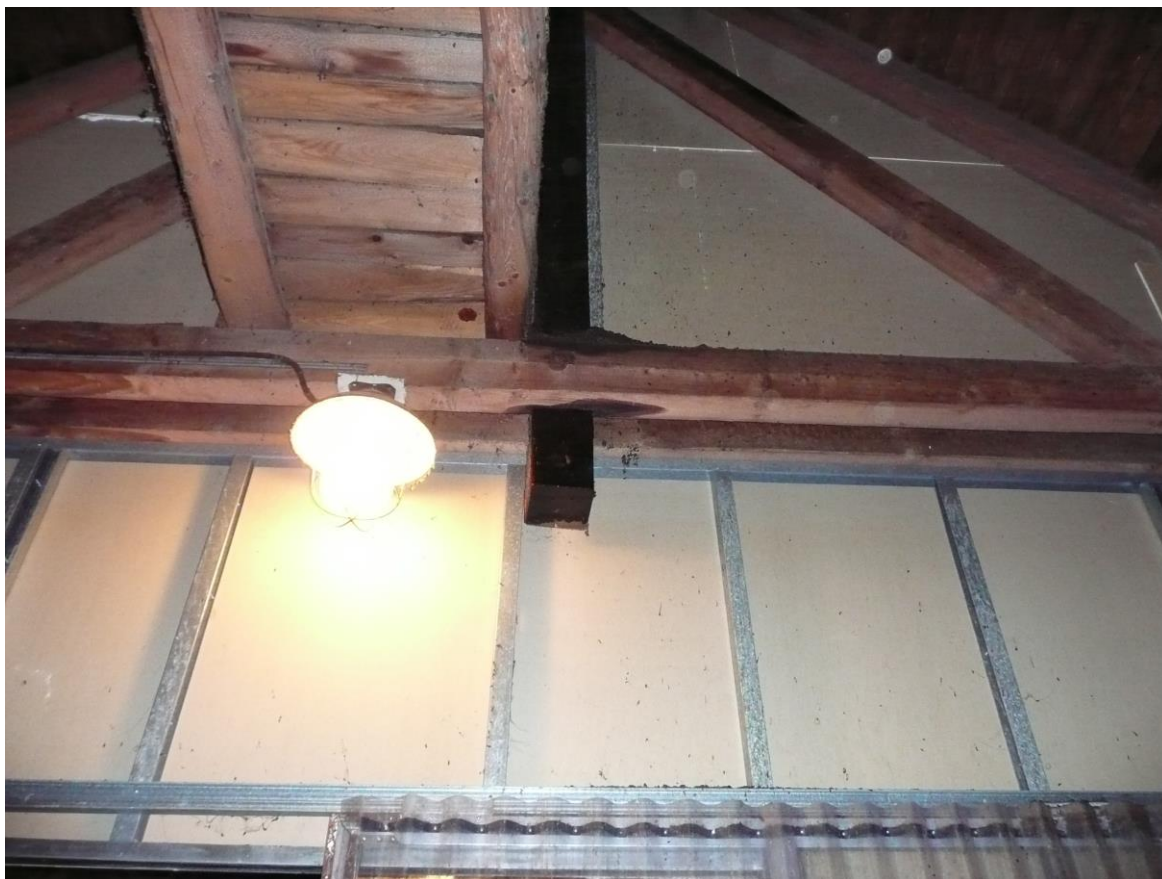
Část krovu v místech kolonie netopýrů je poškozována trusem, který ulpívá na vodorovných prvcích (vaznice, kleštiny) a vlivem vzdušné vlhkosti z těchto vrstev trusu stéká po krokách a sloupcích tekutina, která zvyšuje jejich přirozenou vlhkost a poškozuje je. Pro snížení vzdušné vlhkosti i vysoké teploty pod střechou v letních měsících je v projektu navrženo provést při rekonstrukci střešního pláště větrané hřebeny, které zajistí lepší provětrávání prostoru půdy.

Tekutina stékající po dřevěných prvcích krovu z vrstvy netopýřího trusu

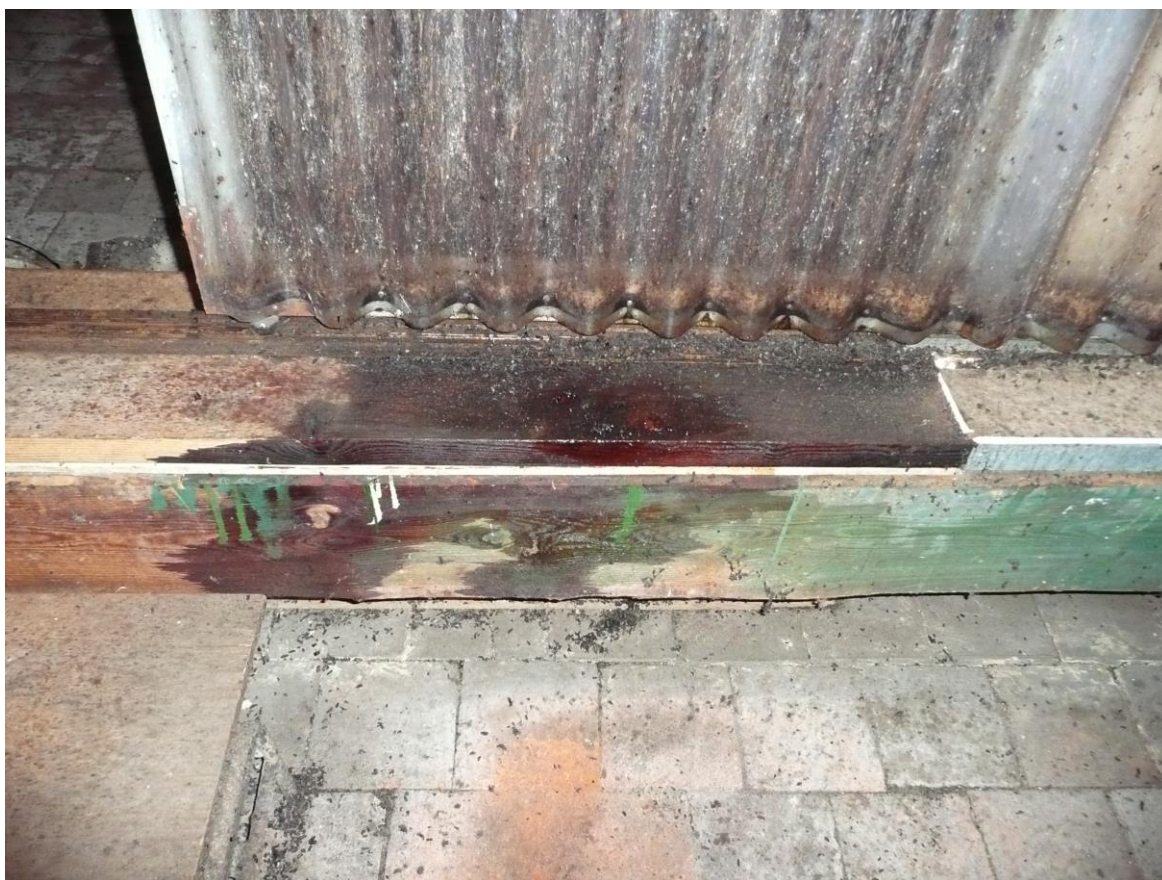
Tekutina kape z konce sloupku na vazný trám

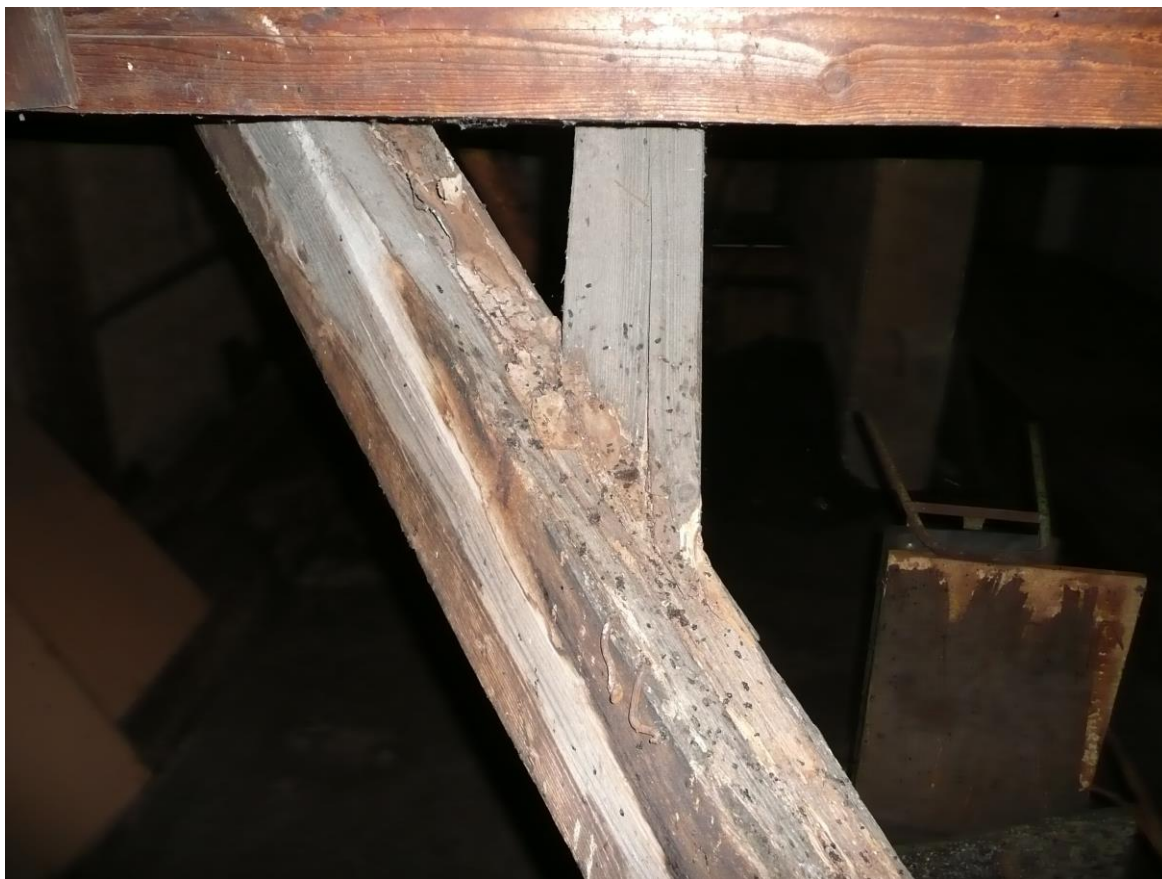
U krovu chybí některé prvky, které bude nutno doplnit a některé části jsou napadeny dřevokaznou houbou, ale pouze v lokálním a opravdu malém rozsahu. Chybějící a poškozené prvky jsou vyznačeny ve výkresech dokumentace zaměřené stávajícího stavu.

Poškození úžlabní a navazující krokve dřevokaznou houbou

**Krov** – stávající dřevěný krov bude očištěn, opraven a fungicidně ošetřen, poškozené prvky budou protézovány nebo vyměněny, chybějící prvky budou doplněny.

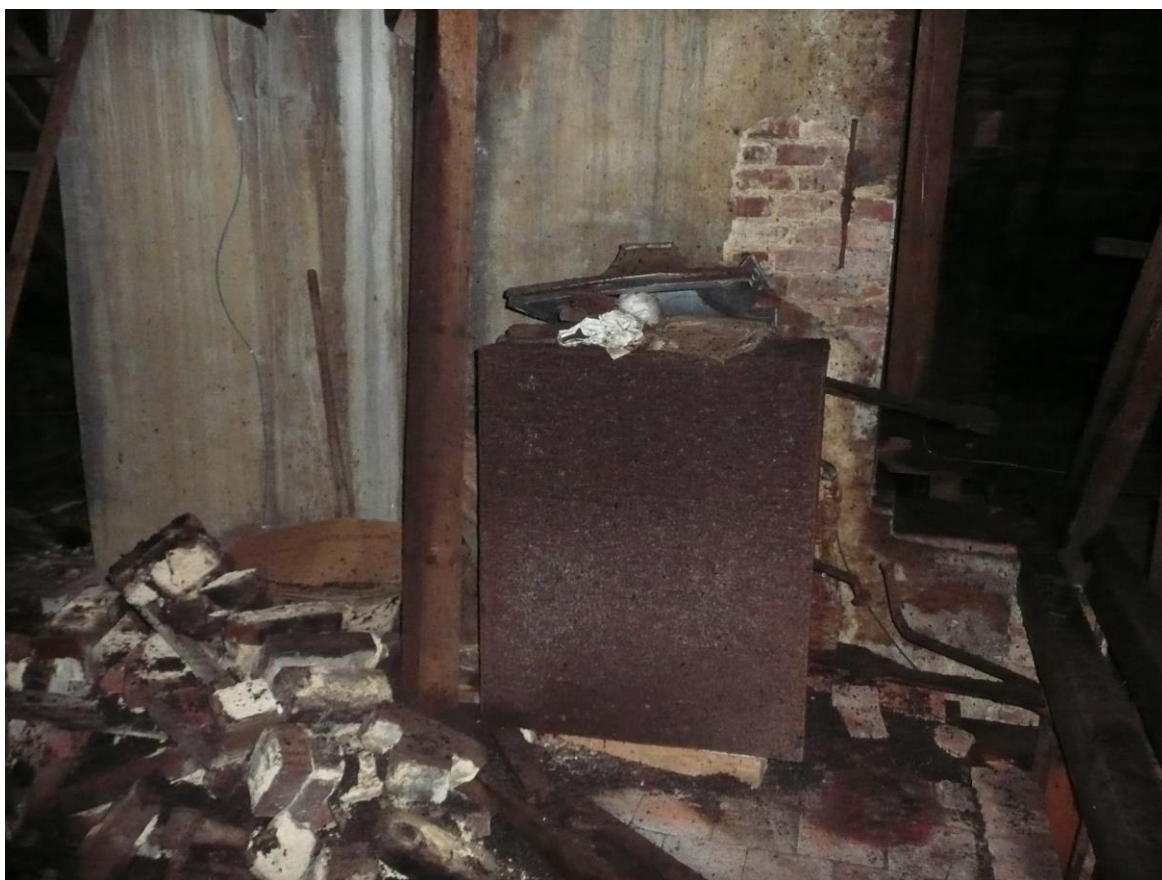
Nefunkční expanzní nádrž a hromada cihel z ubouraného komína zatěžující strop půdy

V souvislosti s opravou střešního pláště proběhne **úklid prostoru půdy**, kdy bude odstraněn stavební odpad – cihly a omítka z komínů ubouraných v minulosti, zbytky materiálu z násypů, kusy prken a lepenky, zbytky kartónů a papíru, střešní šablony původní krytiny apod. Demontována bude i nefunkční expanzní nádrž topného systému a příslušné nefunkční potrubí.
