KONSTRUKCE ZASTŘEŠENÍ NAD VSTUPEM NA PŮDU

VYPRACOVANÝ ING. MILAN PLEČEK	ZODP. PROJEKTANT ING. ARCH. V. STRÁNSKÝ	ARCHITEKTONICKÁ KANCELÁŘ JÍLOVÉ 2. posch. z posch. 16/1 OČNÍ V. + M. +12.300m
PŘÍKLAD ING. ARCH. V. STRÁNSKÝ	VÝKONST. ARCHIT. ING. ARCH. V. STRÁNSKÝ	FORMÁT 15 x A4
MÍSTO ÚSTĚČKÝ	OBJEKT JÍLOVÉ U OČNÍ	DATA 12/2020
MÍSTO ZÁKLADNÍ ŠKOLA JÍLOVÉ p.o., ŠKOLNÍ ULICE 287, 407 01 JÍLOVÉ	PROJEKT STAVBY	Č. DOK. 1844-2/20
OPRAVA STŘECHY OBJEKTU ZÁKLADNÍ ŠKOLY MIROVÉ NÁMĚSTÍ čp.227 JÍLOVÉ		PROJEKT STAVBY
KROV – PŮDA		Č. VÝKRESU D.1.2

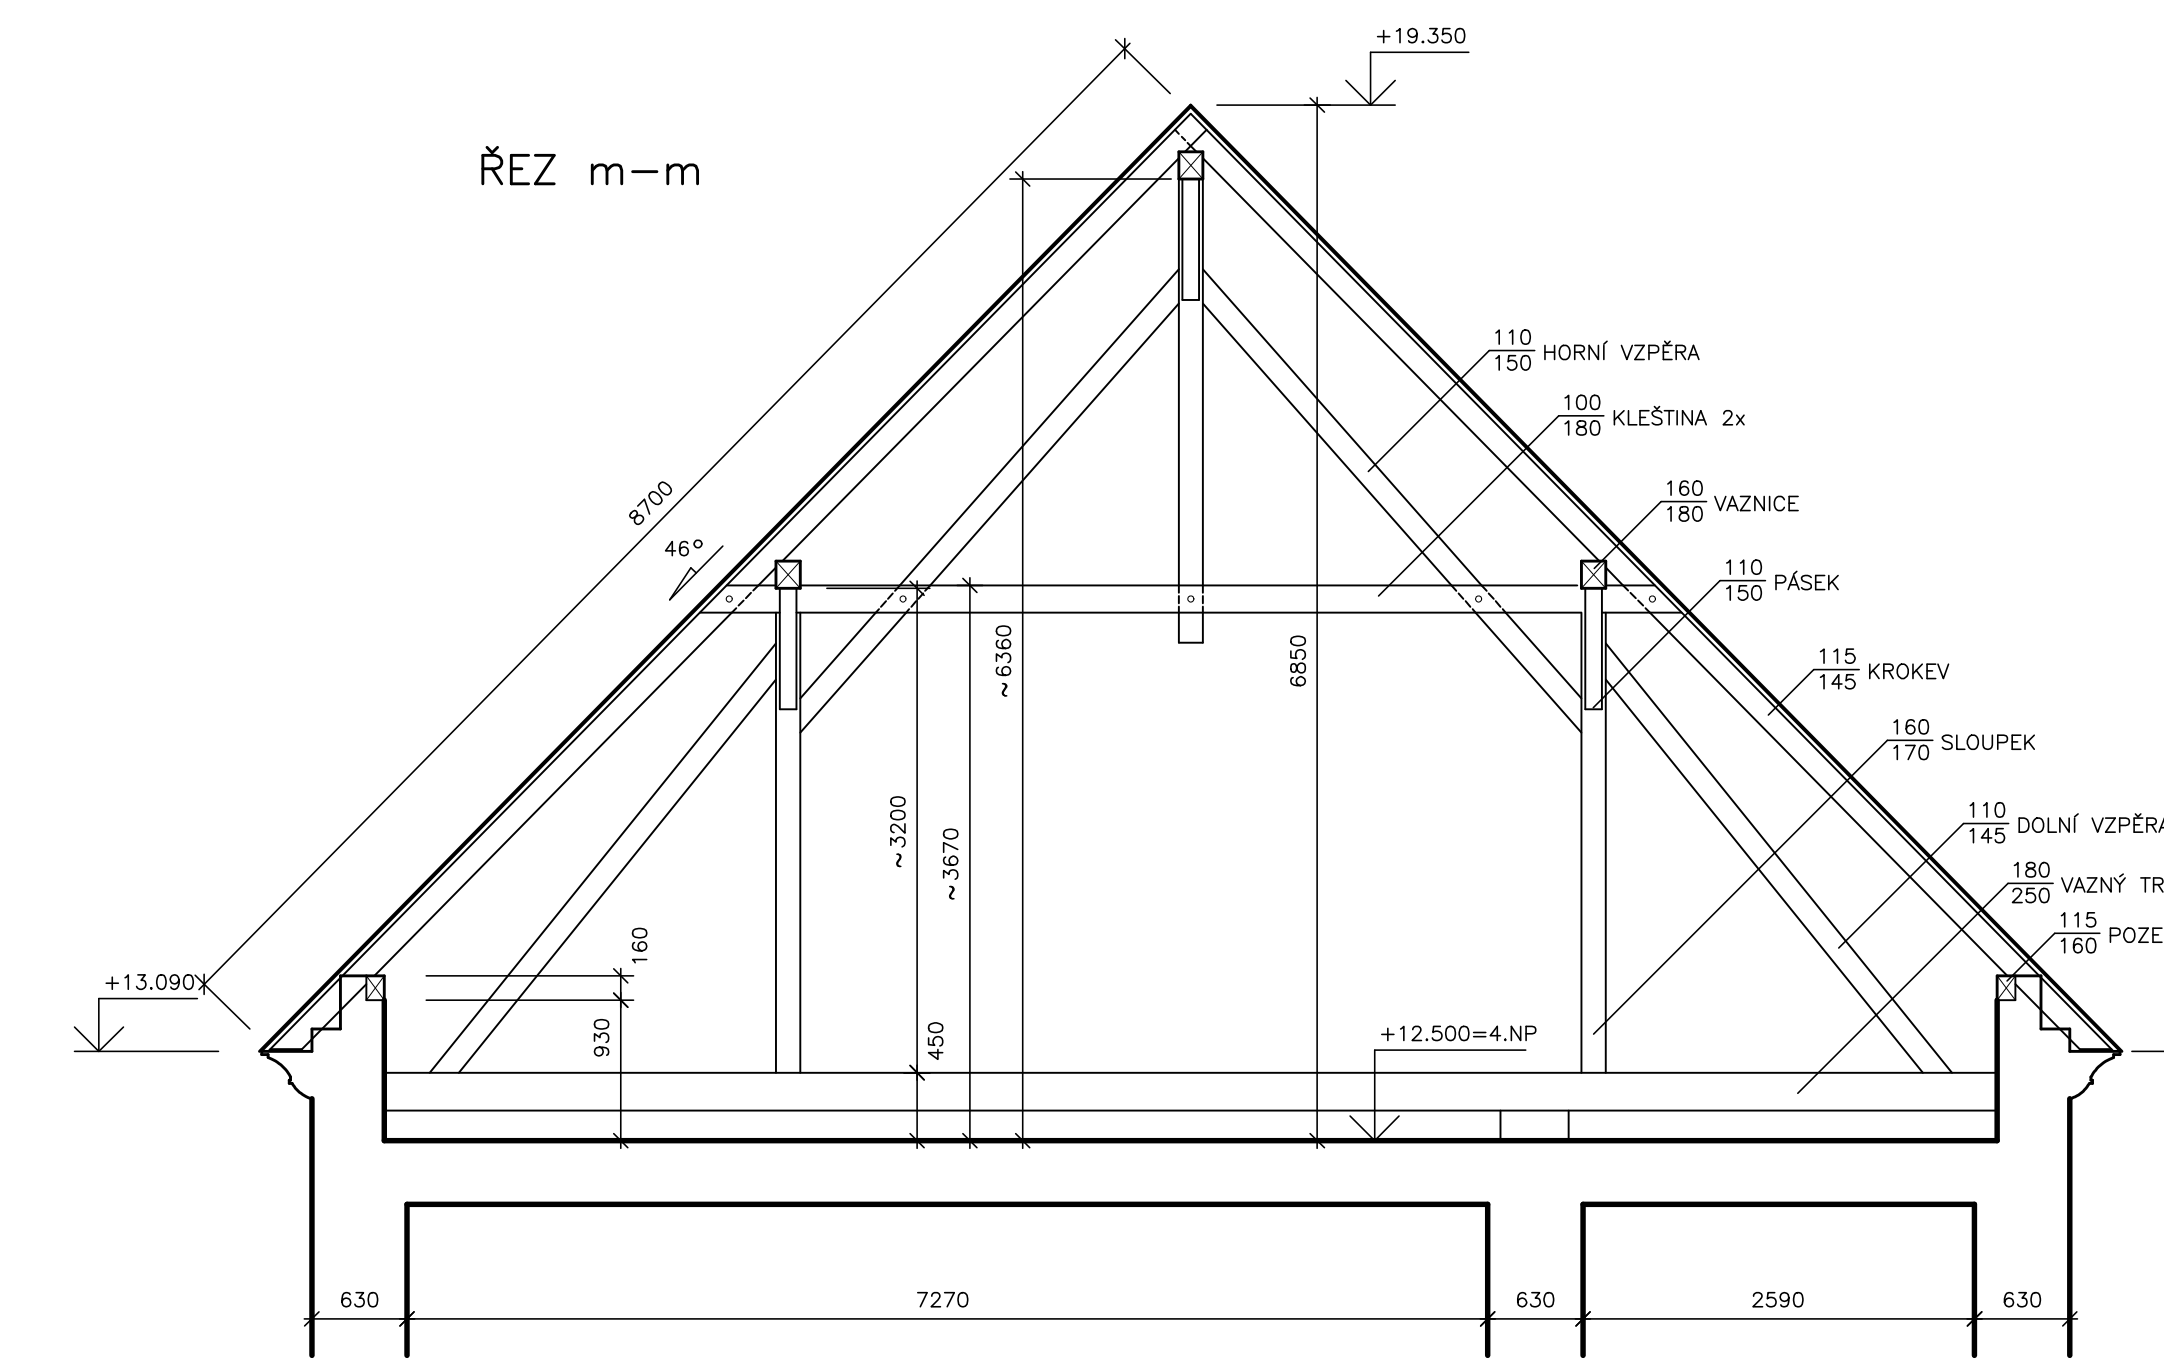
ŘEZ m-m

VIZUÁLNÍ PROHLÍDKOU KROVU BYLY NALEZENY CHYBĚJÍCÍ NEBO ŠKODZENÉ PRVKY KROVU, KTERÉ JSOU NÁVRŽENY K DOPLNĚNÍ NEBO VYMĚNĚNÍ – VZ. PŮDORYS KROVU
MATERIAL – ROSTLÉ VEHLJČNATE DŘEVU, TRIDA PEVNOSTI – S10 (C24)
V RÁMCI REZERVY ROZPOČTU JSOU PŘEDPOKLADYVÁNY NÁSLEDUJÍCÍ VYMĚNY DŘEVĚNÝCH PRVKŮ:
– VYMĚNA ČÁSTI POZEZNICE, 120x160mm, V CELKOVĚ DELCE CCA 20m S JEJÍM UKOTVENÍM PO VZDÁLENOSTI CCA 1,5m ZAVITOVA TYP M16 DO CHEMICKÉ MALTY
– VYMĚNA KRAJNÍCH KROKŮV U SITOŮVĚNÍ ZDVA, PROFIL KROKVE 120x160mm, VYMĚNĚNA KROKVE V ČELE DELCE 9000mm, POČET KROKŮV – 8 KUSŮ
– PROTEZOVÁNÍ POŠKODZENÝCH KONCŮ KROKŮV U VRCHOLU NEBO U OKAPNÍ RÍMSY, PROFIL 120x160mm, DELKA VČETNĚ PROTEZY 1500mm, POČET KUSŮ – 15

– STÁVAJÍCÍ I NOVĚ BEDNĚNÍ A NOVĚ DOPLŇOVANÉ NEBO MĚNĚNÉ PRVKY KROVU BUDOU OPATŘENY OCHRANNOU NÁTĚRŮ PROTI PLÍSNÍM, DŘEVOKAZNÝM HOUBAM, DŘEVOKAZNÉMU HMYZU A DALŠÍM BIOTICKÝM ŠKODLÍČÍM BOHEMÍM NEBO JINĚ PŘÍPRAVKY, KOTÉ JE LICHOU SLOŽKOU KYSELINA BORITÁ
POZADOVANÉ SYMBOLY ÚČINNOSTI PODLE ČSN 49 0600 A TRIDY OCHRANY (EN 335-1, EN 335-2)
– TRIDA OCHRANY 2, SYMBOLY ÚČINNOSTI 1, 1a, 1b, 2, 2a, 2b
BAREVNÝ DOSTIN PŘÍPRAVKŮ – BEZBARVÝ NEBO SVĚTLĚ HNĚDÝ
POKUD BUDOU PO ROZVRSTVĚNÍ STŘECHY A PŘI STAVEBNÍCH PRÁCH V PROSTORU KROVU NALEZENY UŠEDLÉ PRVKY NAPADENÉ DŘEVOKAZNÝM HMYZEM BUDOU SÁDNOVY – OČIŠŤENY DO DEGRADOVANÉ NAPADENÉ VRSTVY DŘEVA A OPATŘENY LUKVIDAČNÍ NÁTĚRŮ PROTI HMYZU BOHEMÍM PLÍŠÍ
